638 - Reparatur der Lendenwirbelstütze

Ein Bericht von: Roger Spahni, vom 08.02.2005

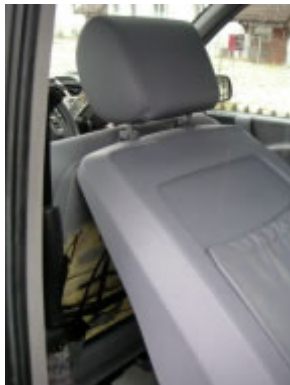
Um ans LWS-Getriebe heranzukommen, ist es völlig ausreichend, die Rückwand unten zu lösen und dann nach hinten zu klappen:

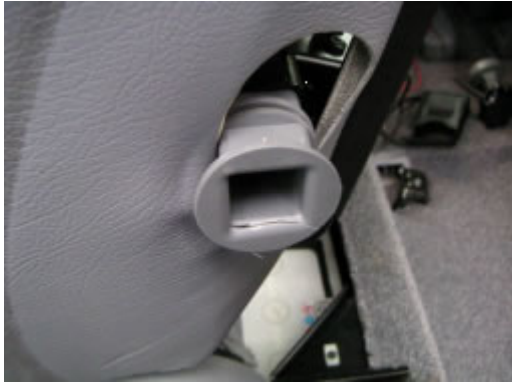
An der Aussenseite kann man die Rückwand mit sanfter Gewalt über den Haltering hinweghebeln.

Der kann dabei brechen oder einreissen, was aber keine Rolle spielt, weil darauf ein Deckel sitzt, der die Bruchstelle später verdeckt:

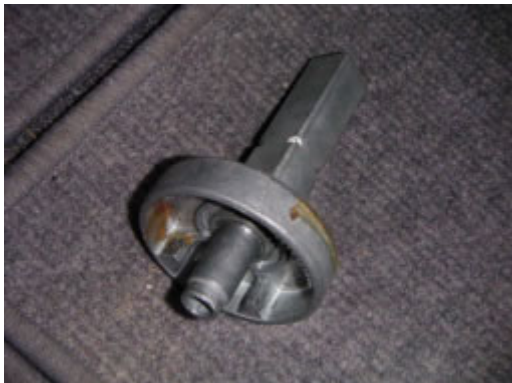
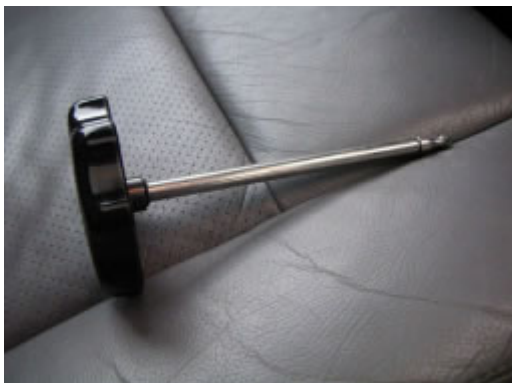
Die Armlehne ist auf einem Gussteil gelagert, welches die (häufig versagende) Rastung beinhaltet und in dem die Welle der LWS-Verstellung rotiert.

Die LWS-Welle greift mit einer Sechskant-Kardankupplung ins LWS-Getriebe:

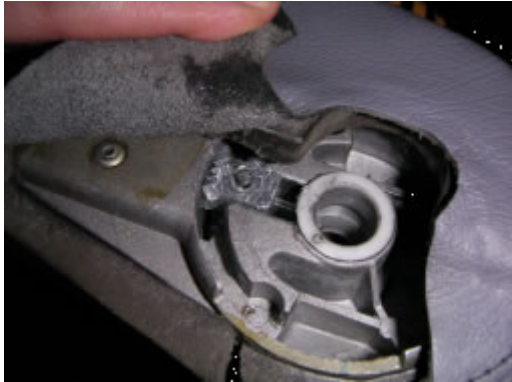
Es ist nicht nötig, die Lehne selber und/oder das Handrad zu demontieren.
Beide sind mit Blech-Sicherungsringen befestigt, welche bei der Demontage deformiert werden oder sogar brechen.
Das kann man sich ersparen, falls man nicht gleichzeitig auch die Armlehnen-Rastung reparieren will [was bei mir der Fall war das Bild zeigt ein bei Ebay ersteigertes Ersatzteil, grosszügig mit Silikon eingeschmiert]:

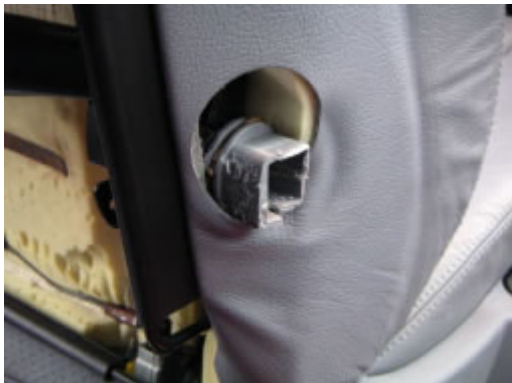
Hat man die Armlehne entfernt, sieht man die Armlehnenführung - ein ähnliches Kunststoffteil wie an der Aussenseite.
Hier kann man die Rückwand aber nicht über den Haltering ziehen.
Der einfachste Weg ist, den Ring einfach abzuschneiden, abzusägen oder abzubrechen.
Wenn man dabei ein paar Spuren an der Rückwand hinterlässt, spielt das keine Rolle, weil die Armlehne später diesen Bereich wieder verdecken wird.
Im Bild sieht man die Spuren verschiedener erfolgloser Versuche, die Armlehnenführung aus dem Sitzrohr herauszuziehen keine Chance, das Ding sitzt extrem fest:

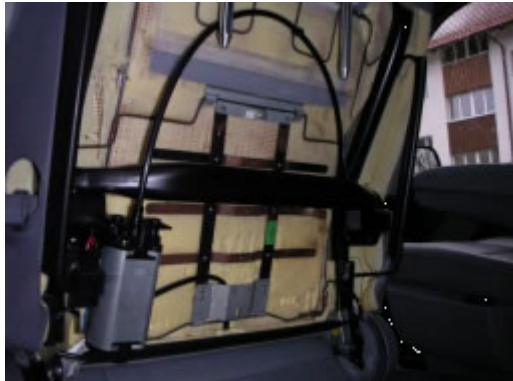
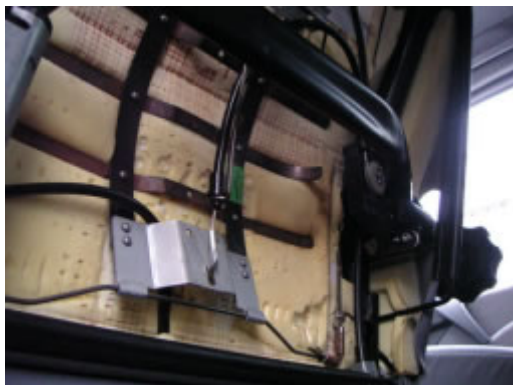
Ist der Haltering weg, kann man die Rückwand anheben und nach hinten klappen.
Man sieht dann das LWS-Getriebe an drei Befestigungspunkten.
Auch zum Demontieren des Getriebes ist wieder ein kleiner Gewaltakt notwendig, denn das Ding ist ans Sitzgestell genietet (!).
Die Niete muss man einzeln aufbohren.
Hat man alle Niete gelöst, kann man den Bowdenzug entfernen, über den das LWS-Getriebe die Stütze vor- und zurückfährt, und anschliessend das Getriebe selbst.
Nachfolgend Bilder der LWS nach Ausbau des Getriebes sowie, zur Illustration der

Funktionsweise, nach Reparatur und Wiedereinbau:

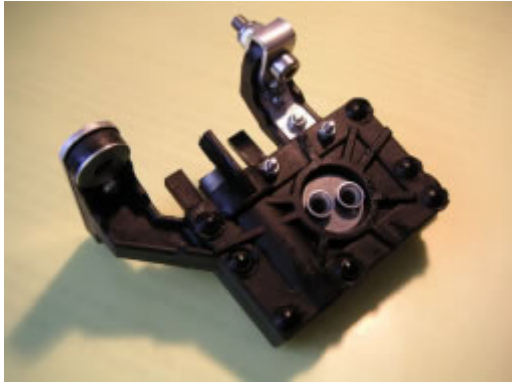
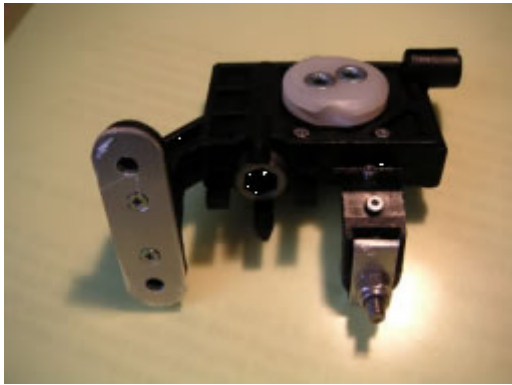
Das Schneckengetriebe der Lendenwirbelstütze (LWS) lässt sich leicht ruinieren, indem man am Handrad über den Endanschlag hinausdreht.

Die LWS-Schnecke sprengt dann das Getriebegehäuse, und der Kraftschluss ist dahin.

Ist man beim Aufbohren der Niete zu unsanft vorgegangen, müssen ggf. auch die Getriebebefestigungen repariert werden:

Das Schneckenrad, das über den Anschlag hinausgedreht wurde, muss wieder in den normalen Drehbereich zurückgebracht werden.

Die Schnecke muss ebenfalls wieder in Position gebracht werden, falls sie axial verschoben ist.

Sobald Schneckenrad und Schnecke wieder an der richtigen Stelle sitzen, kann das aufgesprengte Getriebegehäuse wieder geschlossen werden.

Dazu kann man wie im folgenden Bild gezeigt Schrauben quer durchs Gehäuse treiben (hier zwei hochwertige M2-Innensechskant-Schrauben mit Stoppmuttern auf der Gegenseite).

Zur Funktionskontrolle: Von Anschlag zu Anschlag sind es ca. 4 ½ Umdrehungen am Handrad, was ca. 90° am Seilrad entspricht.
