## 638 - Defekte elektronische Sitzverstellung

Ein Bericht von: Fuetti, vom 26.10.2005

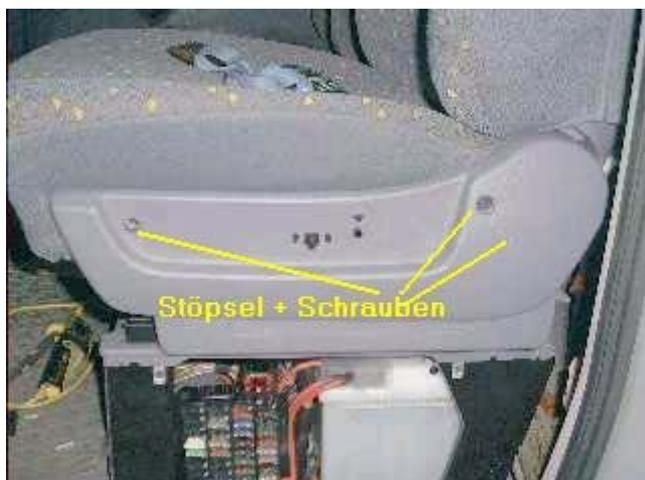
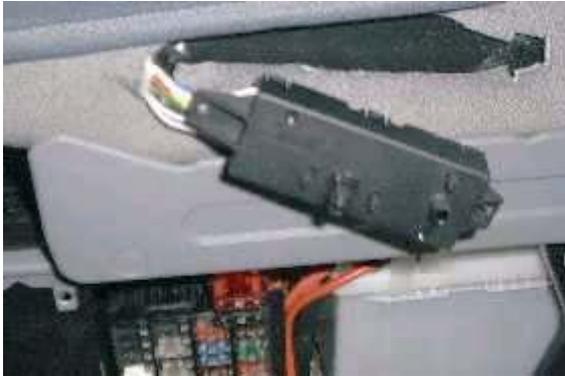
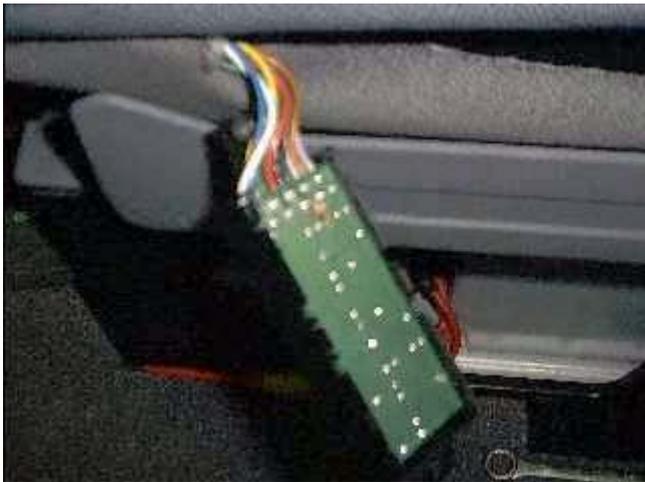
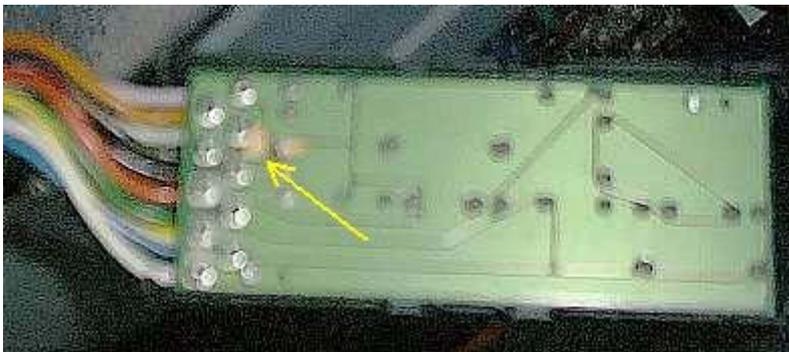
Bei meinem Fahrzeug brannte die Sicherung im Fahrersitz (30 A) durch, wenn die Sitzhöhe vorn in unterer Endstellung ankam.

- Schalterkontakte Richtung unten klebten zusammen durch hohen Stellmotorstrom
- Überlast an der Sicherung, diese brennt durch in Endstellung
- ein Stecken der gleichgroßen Sicherung bringt nichts, brennt wieder durch
- Überbrücken der Sicherung ließ den entsprechenden Leiterzug der Schalterplatine durchbrennen
- dadurch wurde der Strompfad für die Richtung Hoch wieder frei, Motor läut wieder

Die Demontage der Teile brachte es ans Licht, durch die Bewegung bei der Demontage lösten sich die verklebten Schalterkontakte wieder.

- Schalterknöpfe waagrecht abziehen
- die 3 Abdeckstopfen mit Madenzieher herauspopeln
- 3 kleine Torx-Schrauben herausdrehen
- Seitenabdeckung Fahrersitz abnehmen
- Schalterplatine abschrauben
- Deckel Rückseite entfernen
- Zinnbrücke auflöten, evtl. mit dünnem Draht verstärken
- prüfen ob alle Schalter in beiden Richtungen richtig klicken
- alles zusammenbauen

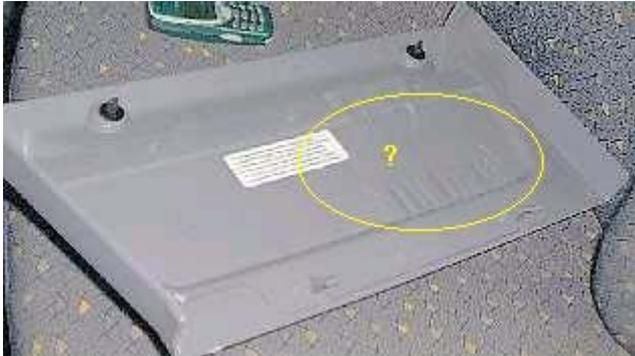
Dabei fielen mir die Rillen auf der Rückseite der Sitz-Abdeckung auf, wer weiß, wofür diese geschaffen sind?

Was steckt man da hinein?

Dort werden Zusatzsicherungen verbaut z.B. Businesskonsole
