638 - Scheinwerferentlüftung

Ein Bericht von: FXP, vom 17.01.2005

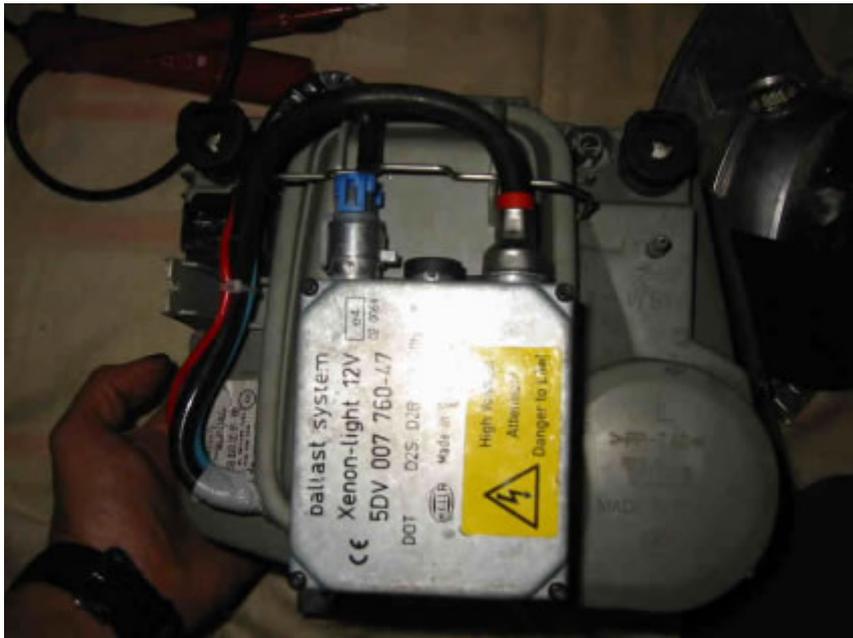
Bei einem Xenon-Umbau sollte auch die Kabeldurchführung vom Steuergerät in den Scheinwerfer (im Bild unten links) mit Silikon abgedichtet werden.

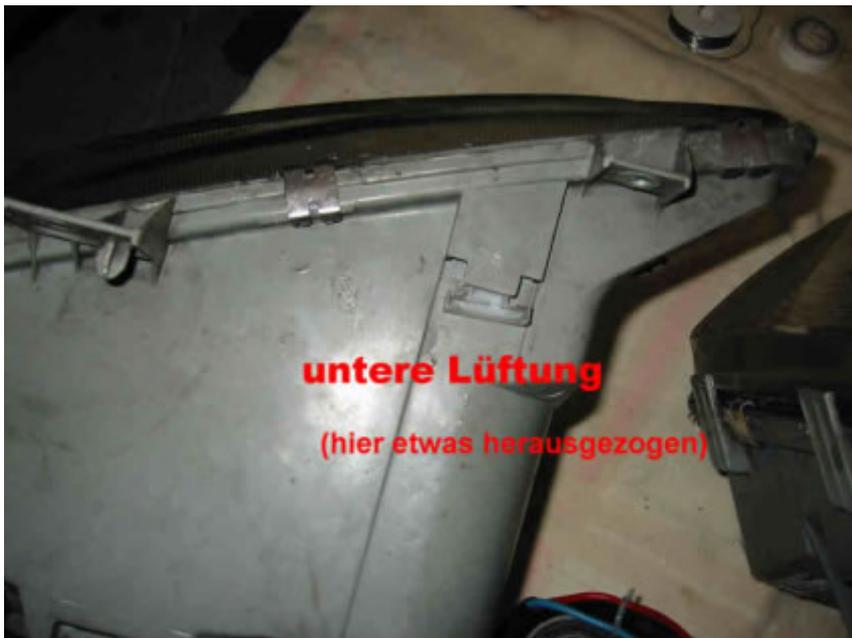
Auf der Unterseite des Scheinwerfergehäuses befindet sich eine sogenannte Labyrinthentlüftung (auf dem Bild unten leicht herausgezogen), hier sammelt sich gern Staub und Dreck an - mitunter überwintern dort auch Insekten (oder versuchen es zumindest). Dieses weiße Teil also nun herausziehen, im Bedarfsfall reinigen und dann wieder reinstecken.

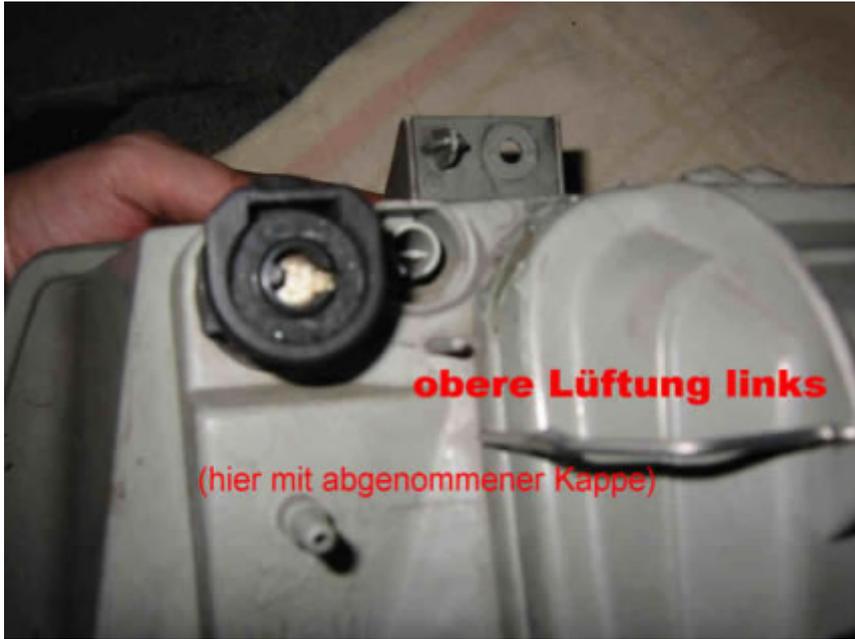
obere Lüftung links

Für eine mehr Luftzirkulation empfiehlt es sich eine der beiden links und rechts oben neben der Klappe befindlichen transparenten Kunststoffkappen herauszunehmen. Sinnvollerweise die zur Fahrzeugmitte angeordnete, da hier seitens des Querträgers ein besserer Regenschutz besteht.

Wasser kann dort nicht hineinlaufen, da sich im Kanal ebenfalls ein kleines Labyrinth befindet.

(hier mit abgenommener Kappe)
